## Frankfurter Mauersegler-Initiative

### Jahresbericht 2017

Die Erfassung der Mauersegler-Nistplätze in der Stadt, der Erhalt und die Einrichtung neuer Nistplätze sind unsere Ziele

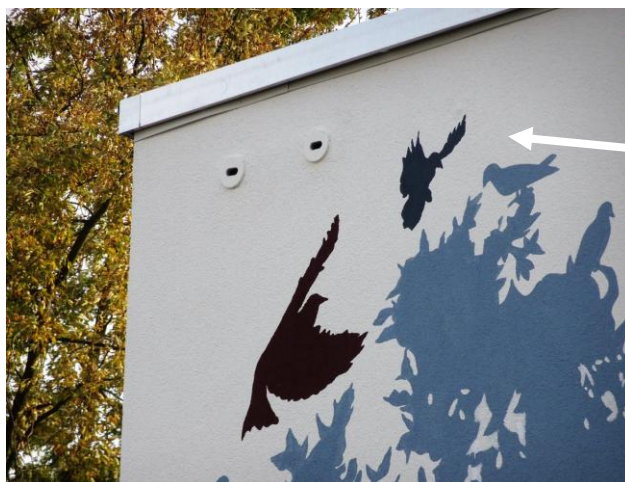
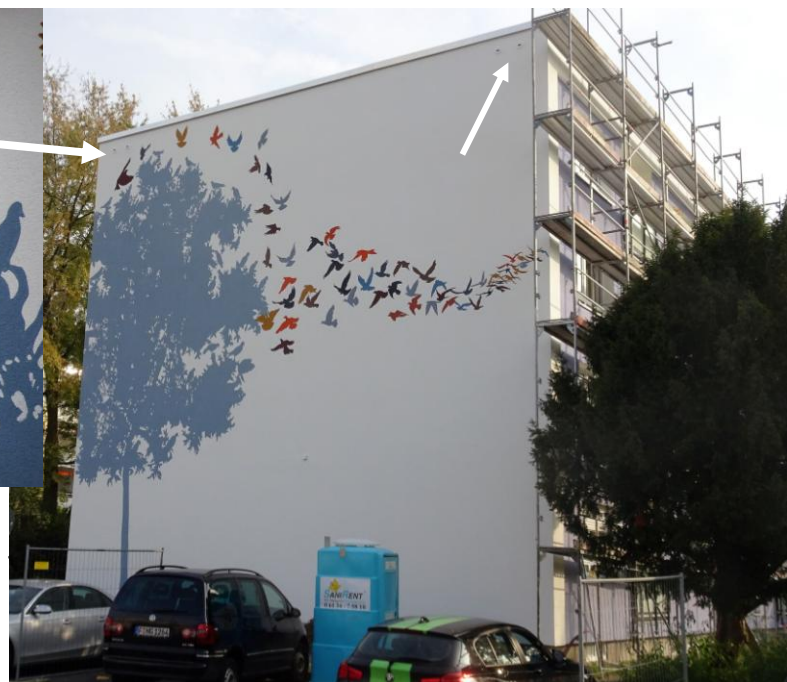
Hier an einem Wohngebäude in Rödelheim brüteten schon lange Mauersegler in den Spalten der Waschbeton-Platten. Mit der Sanierung entstand dieses lustige Wandbild. Aber erst mit dem gleichzeitigen Einbau von 16 Mauersegler-Nistplätzen in die Dämmung rundherum, bekommt das Wandbild einen guten Sinn!

16 eingebaute Nistplätze sind an diesem Haus entstanden. Siehe auch Seite 1

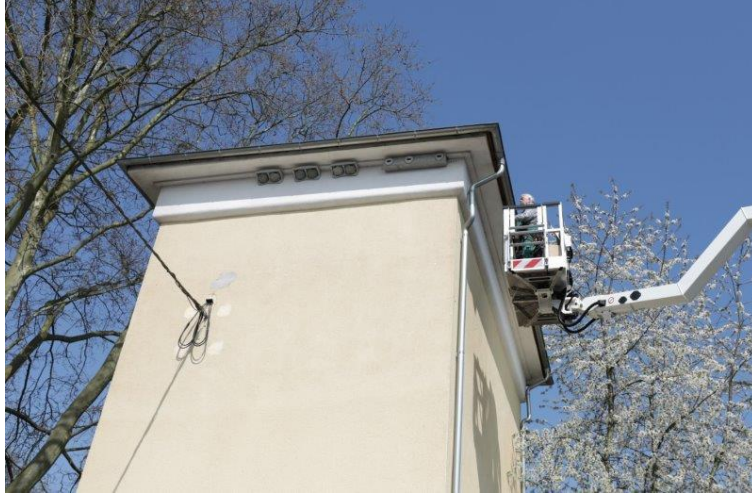
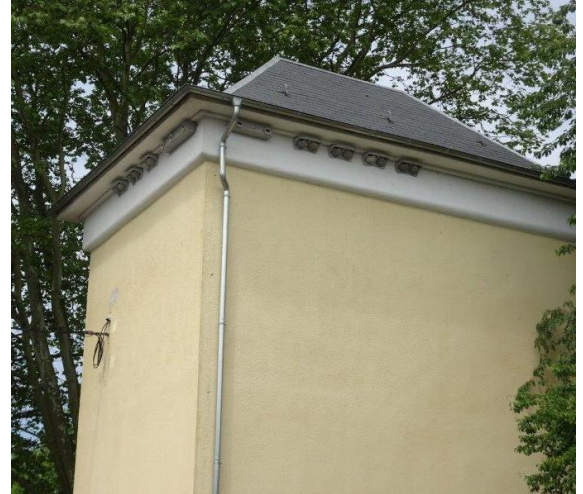
Am 4. April 2017 montierten wir unter dem Dach dieses Trafo-Hauses in Nieder-Erlenbach 5 Nistplätze für Mauersegler und 7 Schwegler-Doppelnester Für Mehlschwalben. Im Vorjahr hatte dort bereits eine Mehlschwalbe einen eigenen Bauversuch gemacht. So sind wir sicher: bald werden Schwalben und auch die dann „mitgebrachten“ Mauersegler unser Angebot annehmen.

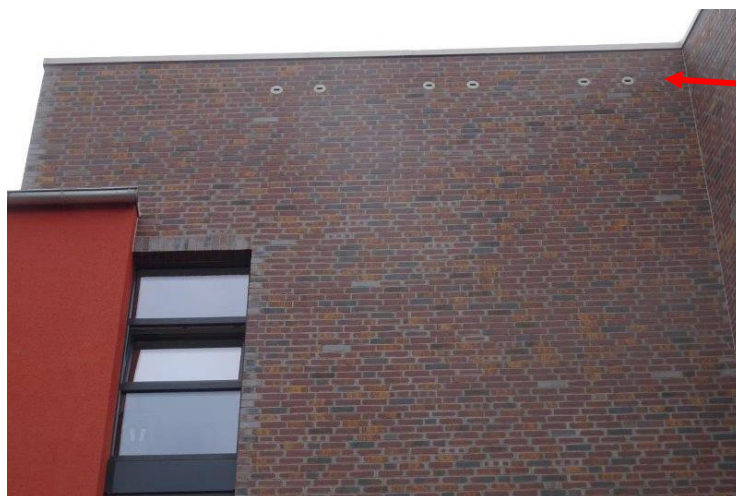
An einem Neubau in Niederrad wurde der Schwegler-Kasten Nr.17C-2fach in die Klinkerwand eingesetzt.

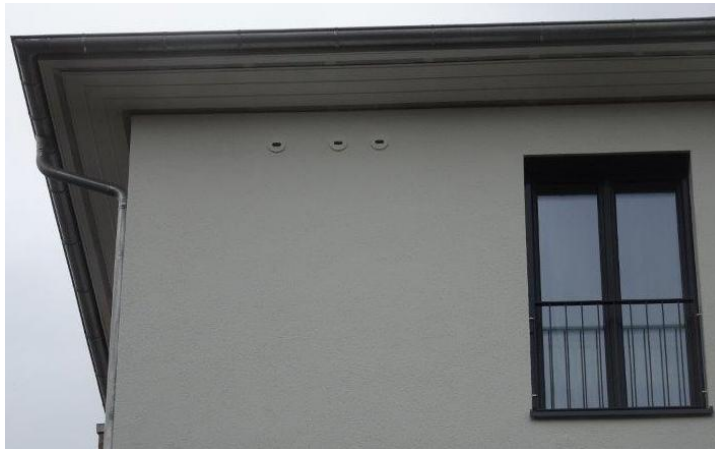
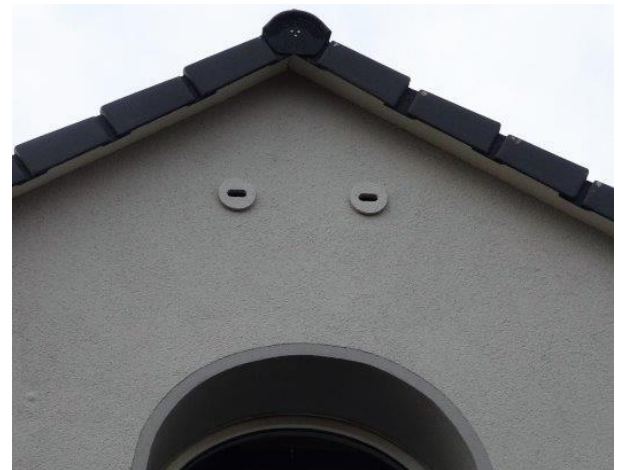
In der Giebelspitze: 1x Nr. 17C-2fach.

Unterm Dachüberstand: 1x Nr. 17A-3fach.

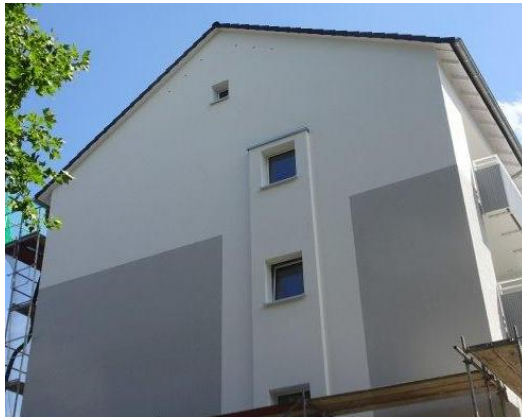
Am Nordgiebel (ohne  
Sonneneinstrahlung):  
Nistplätze am Ortgang

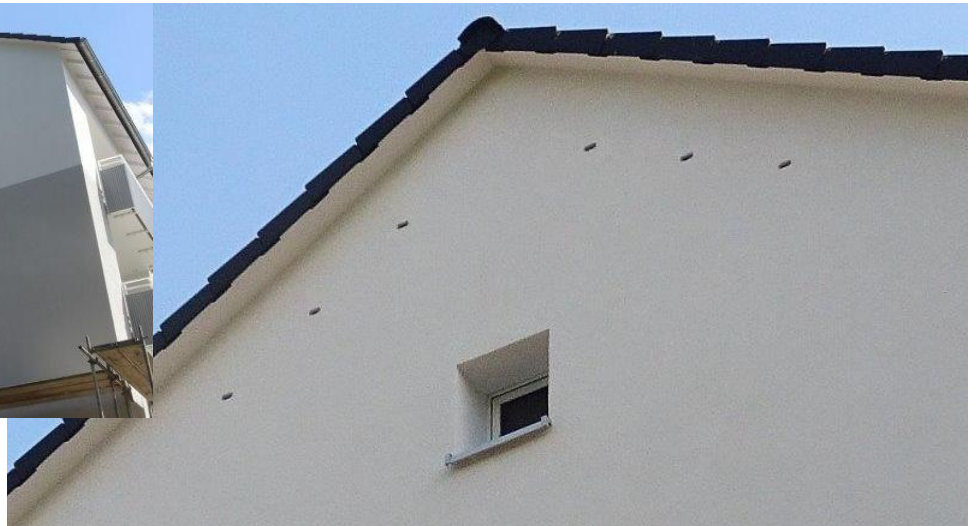
Am sonnigen Südgiebel: Einflüge für  
Fledermäuse. (Schwegler, 3FE)

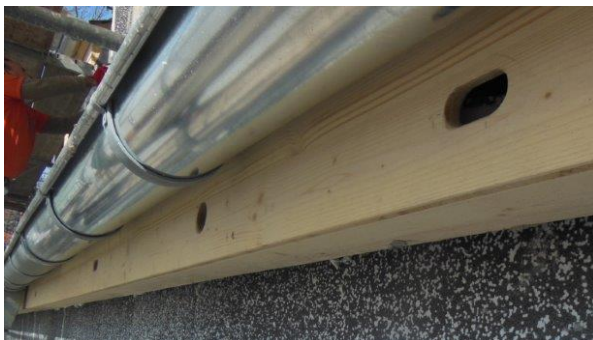
**Beispiel = 2015: Am alten Volkshaus 1-2**  
(gebaut: Ingolf Grabow)

**Die Einflüge sind wettergeschützt unter der Dachrinne im Traufkasten, Die Einflüge müssen für die Mauersegler erreichbar sein und dürfen nicht durch die Dachrinne verdeckt werden.**

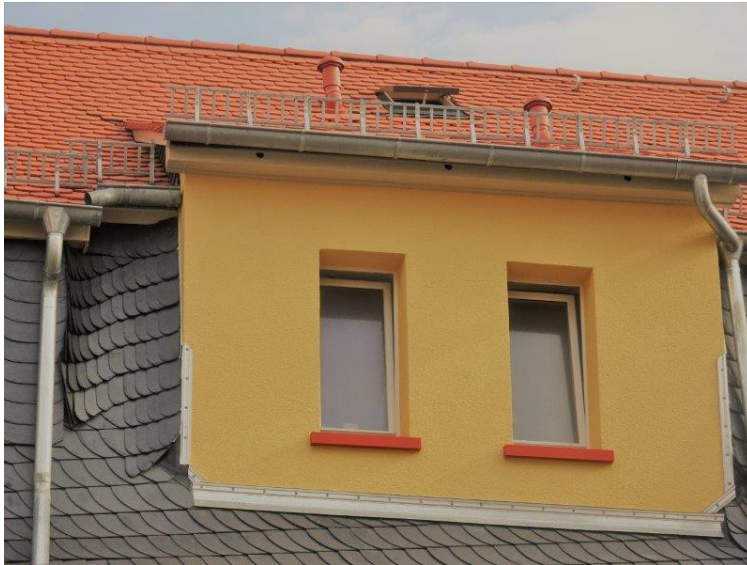
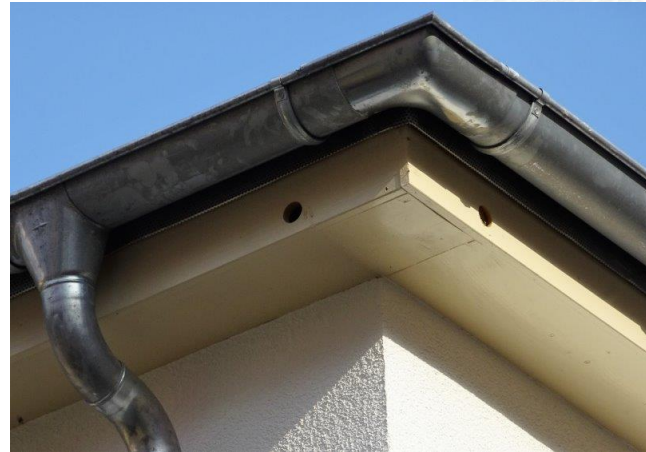
Die Einfluglöcher sollten nicht größer als 50mm sein. Besser: längsoval= 35x65mm.

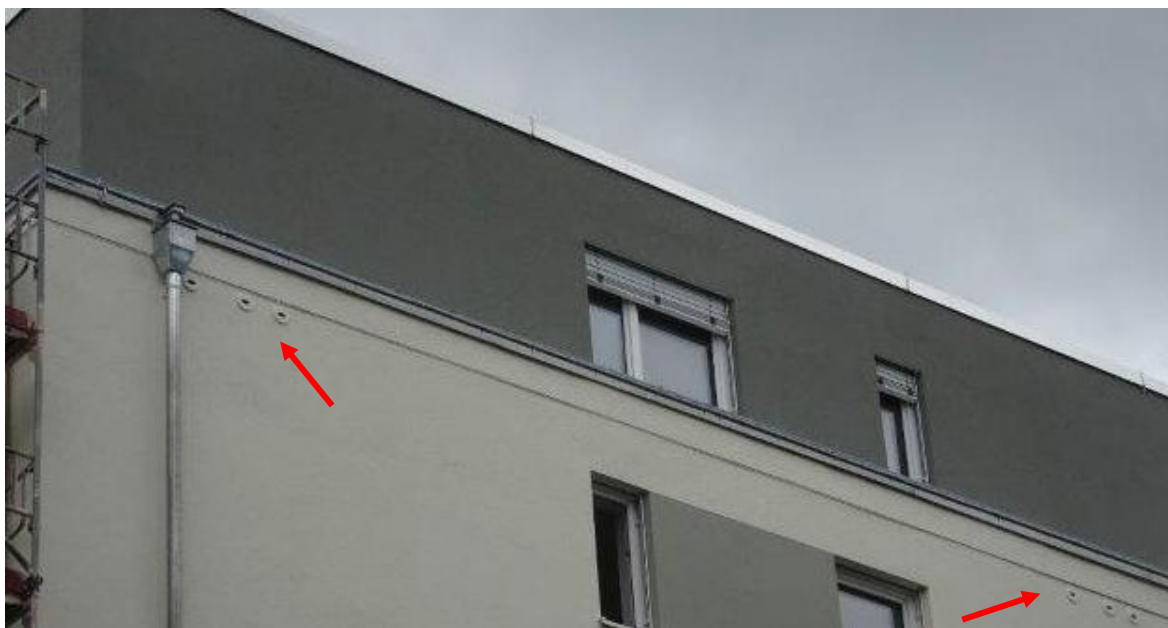
Geeignete Stellen fanden sich im oberen Wandbereich unter der Abschluss-Blende.

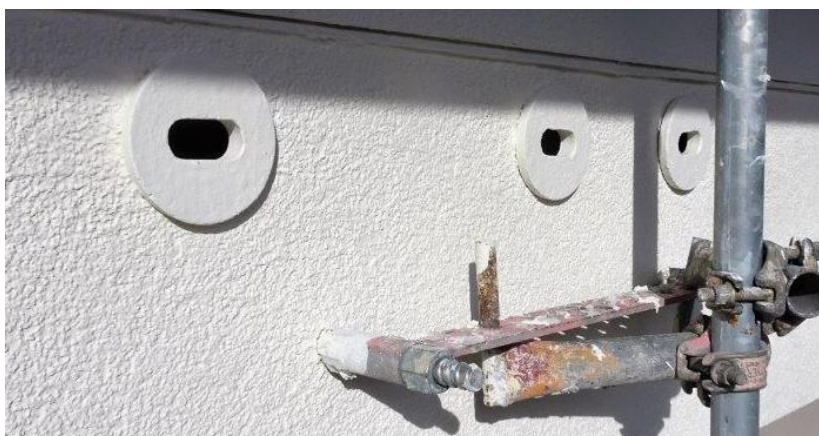
### Schwegler-Mauersegler-Kasten Typ Nr. 17A (dreifach)

Material: Pflanzfaserbeton (asbestfrei) und Holzbeton;

Außenmaße: H 15 x T 15 x L ca. 98 cm

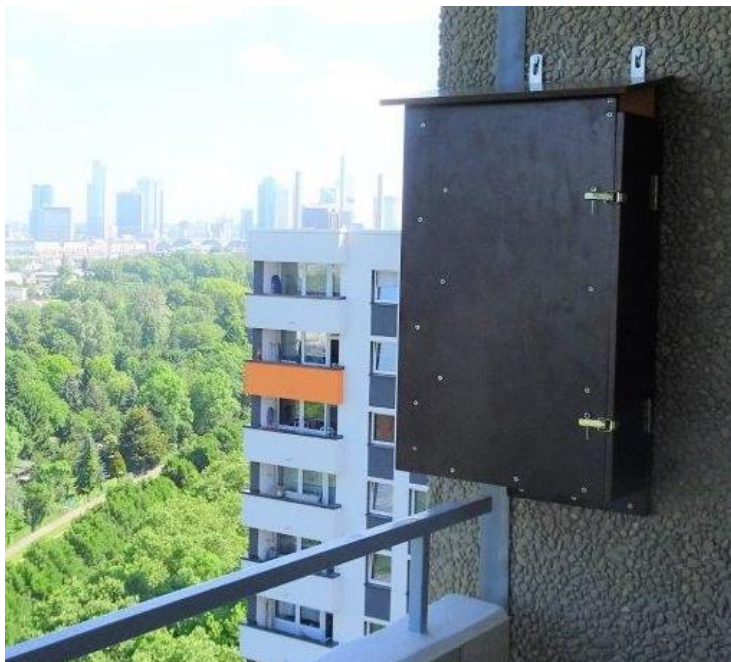
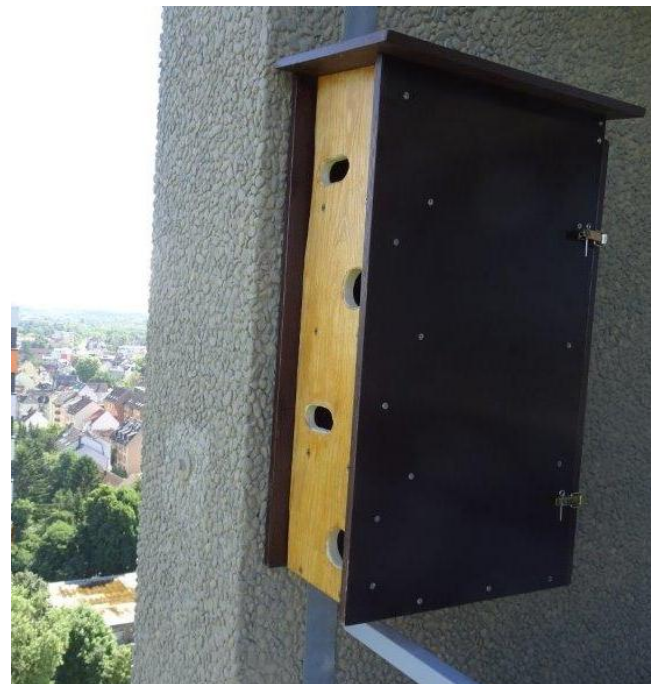
Wir montieren 2 selbst angefertigte 4er-Kästen. Nach einer Idee von Dick Newell aus Cambridge, GB

Die Bodenbretter mit einer eingefrästen Nestmulde und das Frontbrett sind aus Kiefernholz. Die übrigen Teile sind aus wetterfester, 12mm Siebdruckplatte. Die Rückwand kann geöffnet werden.

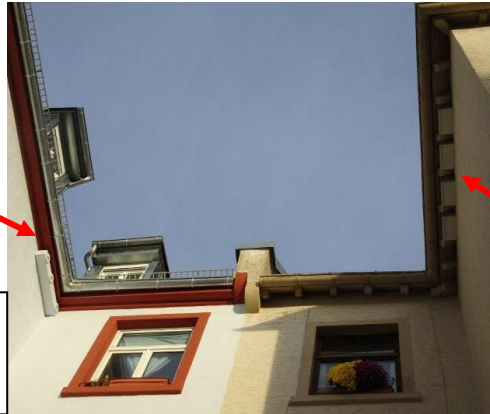
Ein Innenhof: 2 Hauseigner  
2 verschiedene Nistplätze.  
1x Schwegler Nr. 17C-3fach

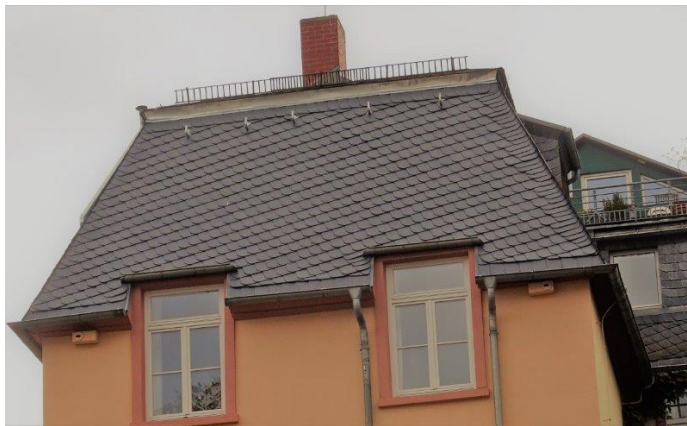
Hier 4x Holzkasten mit 60° Dachneigung  
wettergeschützt unter dem  
Dachüberstand.

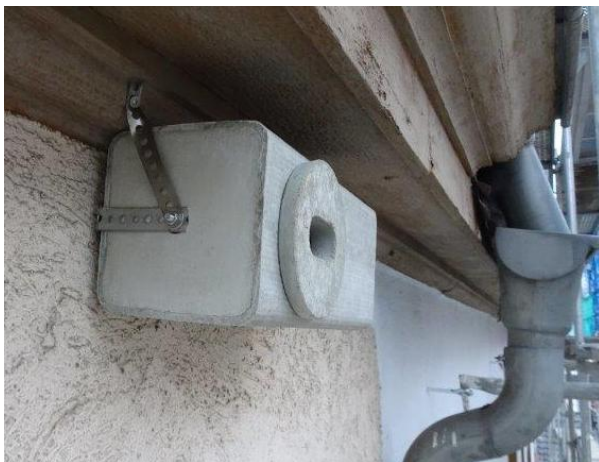
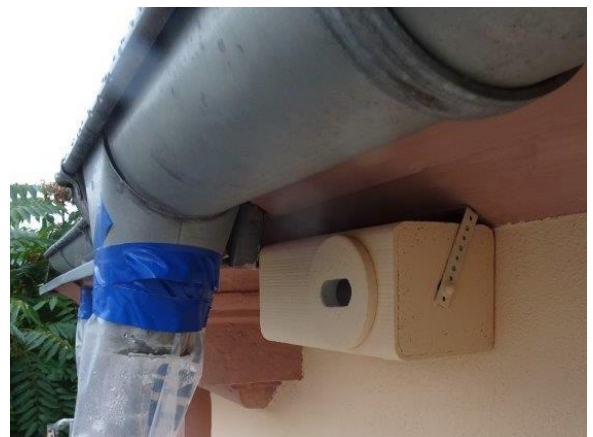
Der Schwegler-Kasten Nr.17 lässt sich sehr flexibel einsetzen. Das verzinkte Lochband kann geteilt werden und für jede Neigung angepasst werden. Gerne suchen Mauersegler in der Nähe der Fallrohre nach Nistmöglichkeiten.

Manchmal hilft auch ein zusätzliches Lochband, um den Kasten sicher zu befestigen. Die Kästen können farblich der Fassade angepasst werden.

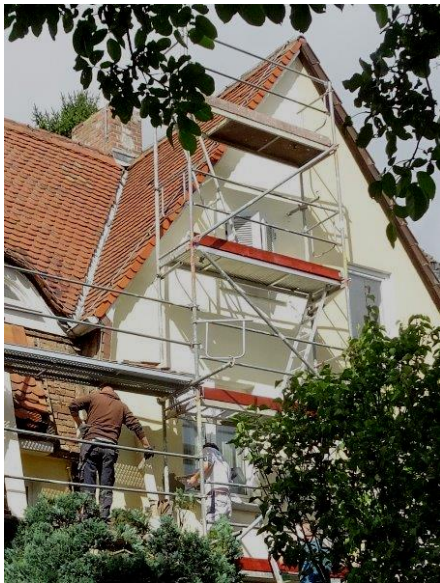
Auch in den Vororten am Stadtrand sind Mauersegler zu finden. Das Haus einer Mauersegler-Freundin war eingerüstet und wir nutzten das, um einen Kasten an dem Giebel zu befestigen. Da kein Wetterschutz durch einen Dachüberstand vorhanden ist, war nur ein Steinkasten möglich.

**Innenmaße:** Mauersegler-Brutraum B 36 x H 17 x T 16 cm.

Fledermaus-Nische B 35 x H 42 x T ca. 3,5 cm.

**Außenmaße:** B 43 x H 46 x T 22,5 cm.

**Gewicht:** ca. 24 kg.

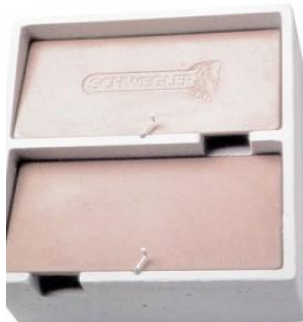
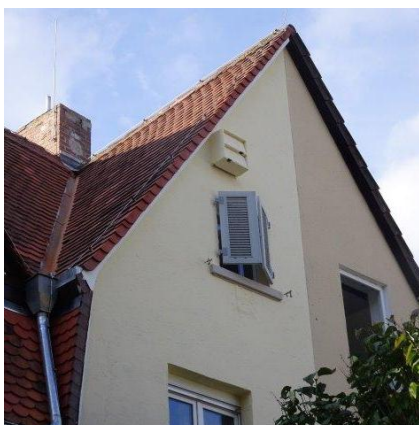
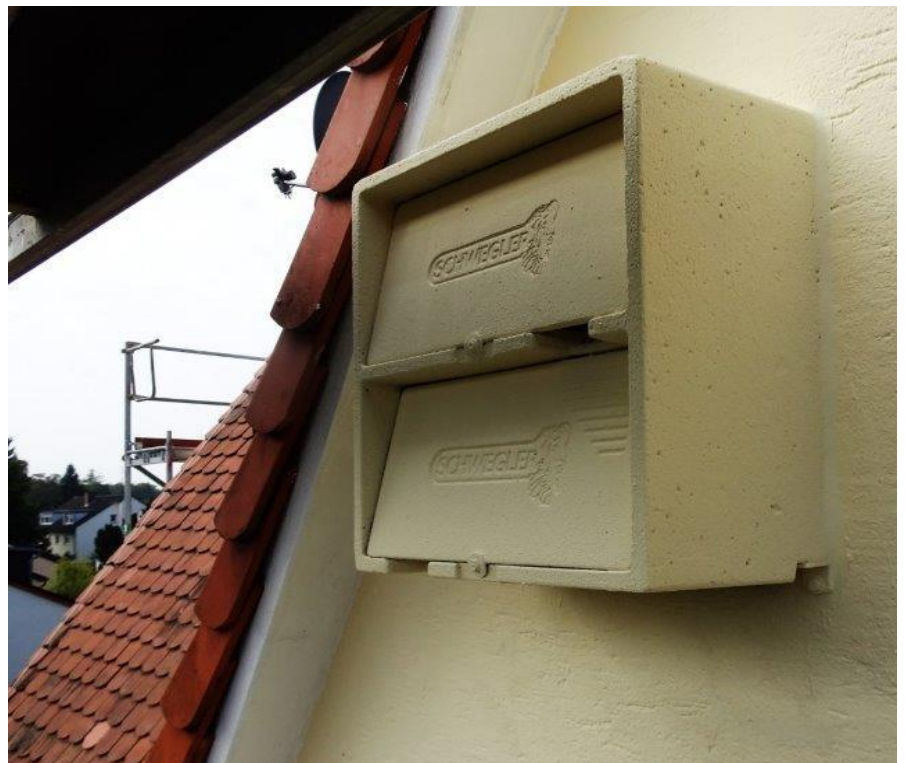
Dieser Kasten ist sehr schwer und muss im älteren Mauerwerk sicher befestigt sein.

Mit 12mm Dübeln, in Racofix gesetzt, und mit rostfreien Schrauben 8x90mm fand der Kasten einen sicheren Halt.

Mit Acryl wurde der Kasten zur Wand hin abgedichtet, damit Fledermäuse trocken bleiben. Der Kasten wurde mit der Wandfarbe überstrichen.

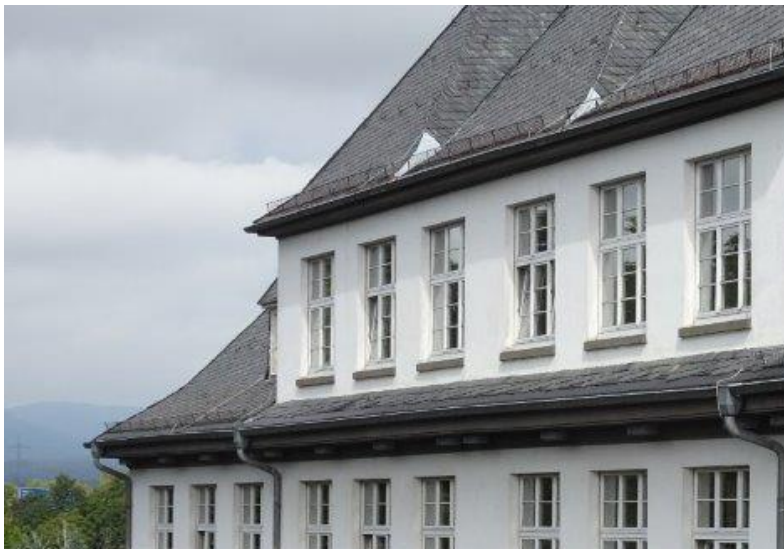
15 Stück Schwegler Nr. 17C-2-fach unter dem Dachüberstand.

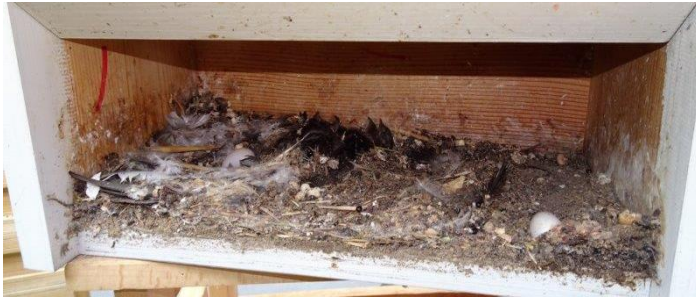
Foto: 1.0 + 1.1

Nr.1 = Hier ist auf einem toten Altvogel noch ein Mauersegler-Nest gebaut worden. Aus der Brut 2017, ist ein Rest-Ei liegen geblieben. In den Vorjahren sind hier immer wieder Jungsegler ausgeflogen.

- Nr. 1 = MS, 2 Rest-Eier, 1 toter Altvogel, Kasten war mehrfach genutzt vom MS. Foto = Nr. 1.0 + 1.1
- Nr. 2 = Meise und Mauersegler, erfolgreiche Bruten vom MS.

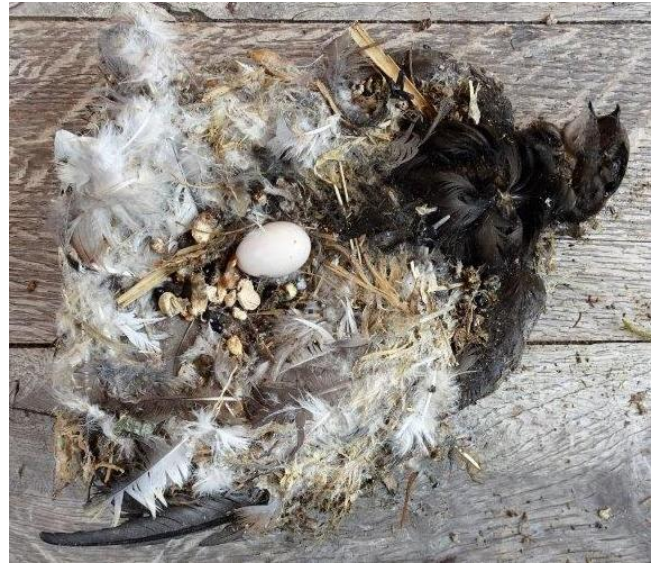
Foto: n.gau Nr.3

Nr.3 = Zuerst waren hier Kohlmeisen mit dem Moos-Eintrag. Dann folgten Mauersegler und haben mehrmals erfolgreich gebrütet.

- Nr. 3 = Meise und Mauersegler, erfolgreiche Bruten vom MS. Foto: N.gau, Nr.3
- Nr. 4 = voll mit Moos von Meisen, mit MS-Kot + dunklen Kügelchen der Lausfliege.  
MS-Brut: möglich gewesen. Foto: N.gau, Nr.4

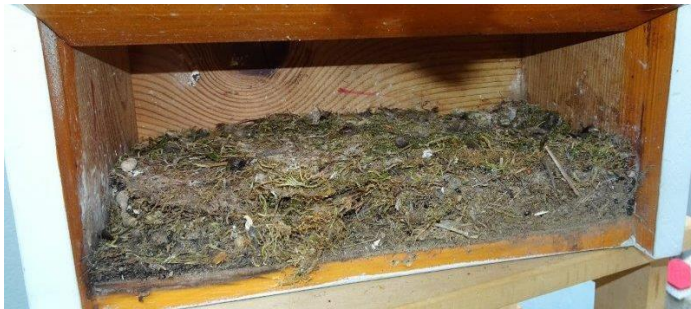
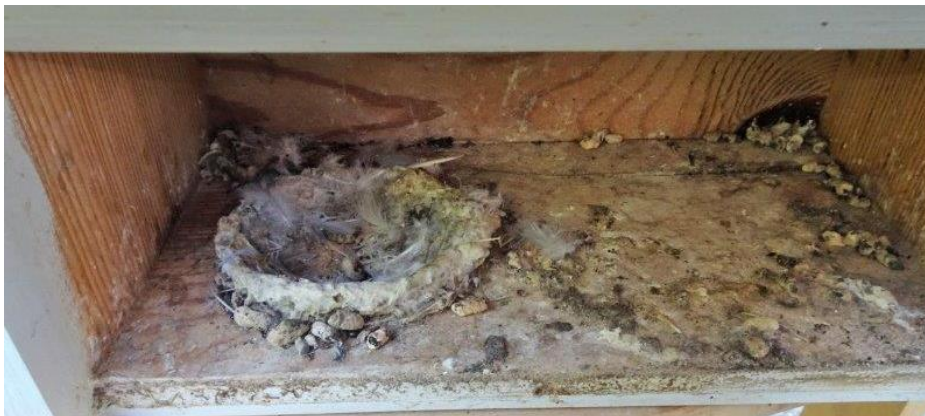
Foto: n.gau Nr.11

Nr.11 = Ein typisches Mauersegler-Napf-Nest, auf der eingefrästen Mulde. Nur wenig Kot ist nach dem Ausfliegen der Jungen zurück geblieben. Über viele Jahre kann dieses Nest genutzt werden.

- Nr.11 = typisches Mauersegler-Napfnest, erfolgreiche Bruten der MS. Foto: N.gau, Nr.11...
- Nr.12 = Ms-Nest, 1 Rest-Ei. Foto: N.gau, Nr.12
- Nr.13 = typisches Mauersegler-Napf-Nest, erfolgreiche Bruten vom MS.

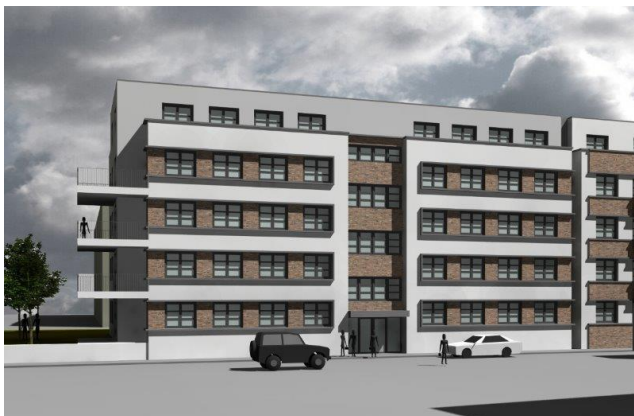
Das ist der Entwurf für den Neubau. Der Investor war mit den Ersatz-Nistplätzen bisher sehr kooperativ. Leider ist der Neubau, ohne Dach, sehr ungünstig für Mauersegler, dennoch lassen sich hier Nistplätze integrieren. Da Mauersegler absolut ortstreu sind, ein langes Leben haben, werden sie auch nach einer Unterbrechung hier Ihre Brutplätze wieder finden.

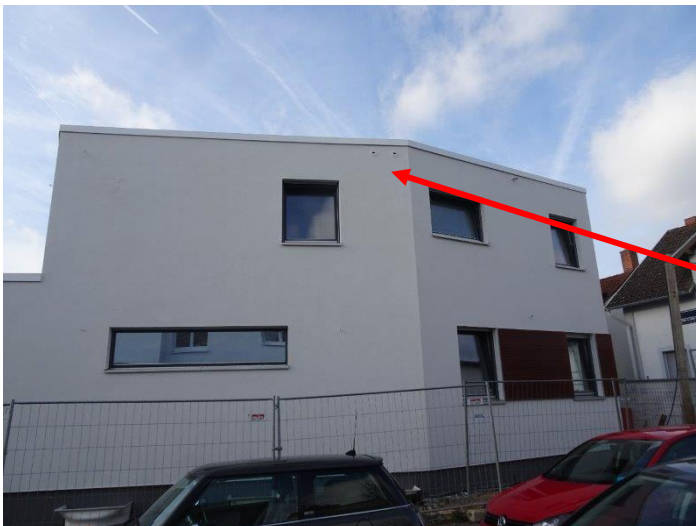
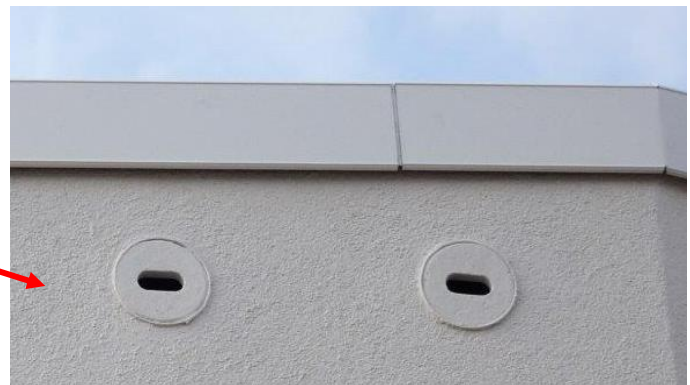
22. November 2017

Es entstand ein Flachdach-Wohnhaus.

An 2 Stellen wurde der Schwegler-Kasten Nr. 17C-2fach eingesetzt. = **4 Mauersegler-Nistplätze**

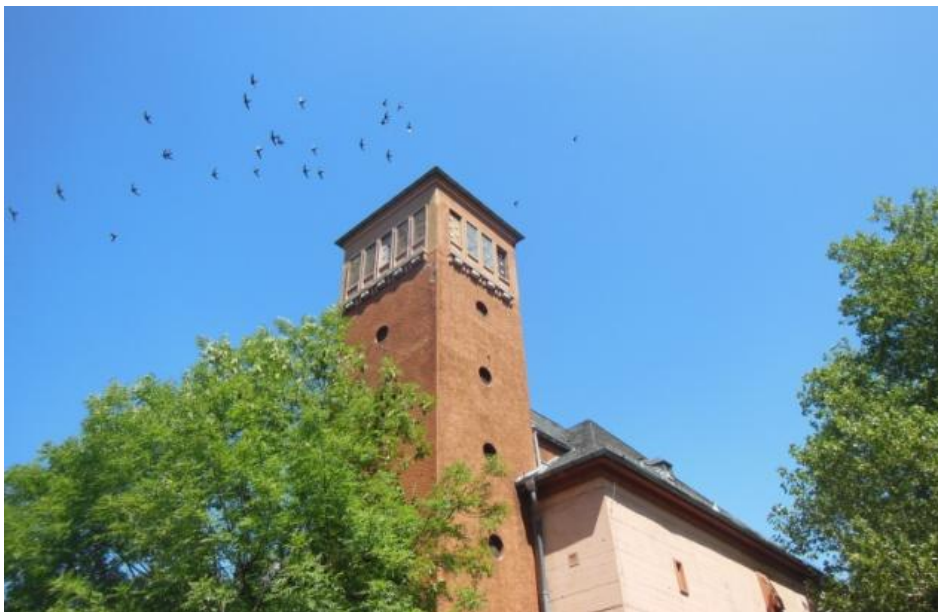
Our "Swift-Hotel" with 52 nest sites in Frankfurt-Heddernheim is set up on the tower of an old air raid shelter from World War II.
